Oförstörande provning av efterspända betongbroar

– Nya metoder för tillståndsbedömning och ökad säkerhet

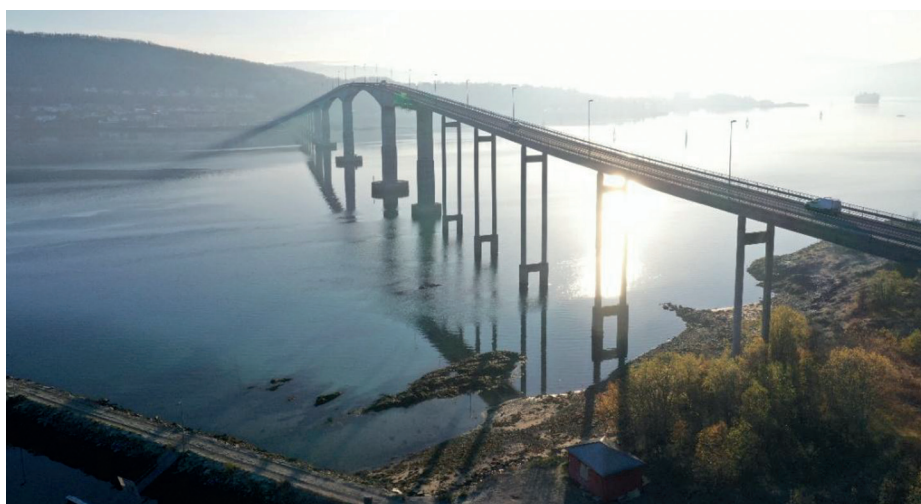
Figur 1: "Översiktsvy av en efterspänd betongbro (Gisund - Norge). Många nordiska broar från 1960-70-talen är betydelsefulla för regional trafik och närmar sig eller har redan passerat sin dimensionerande livslängd."

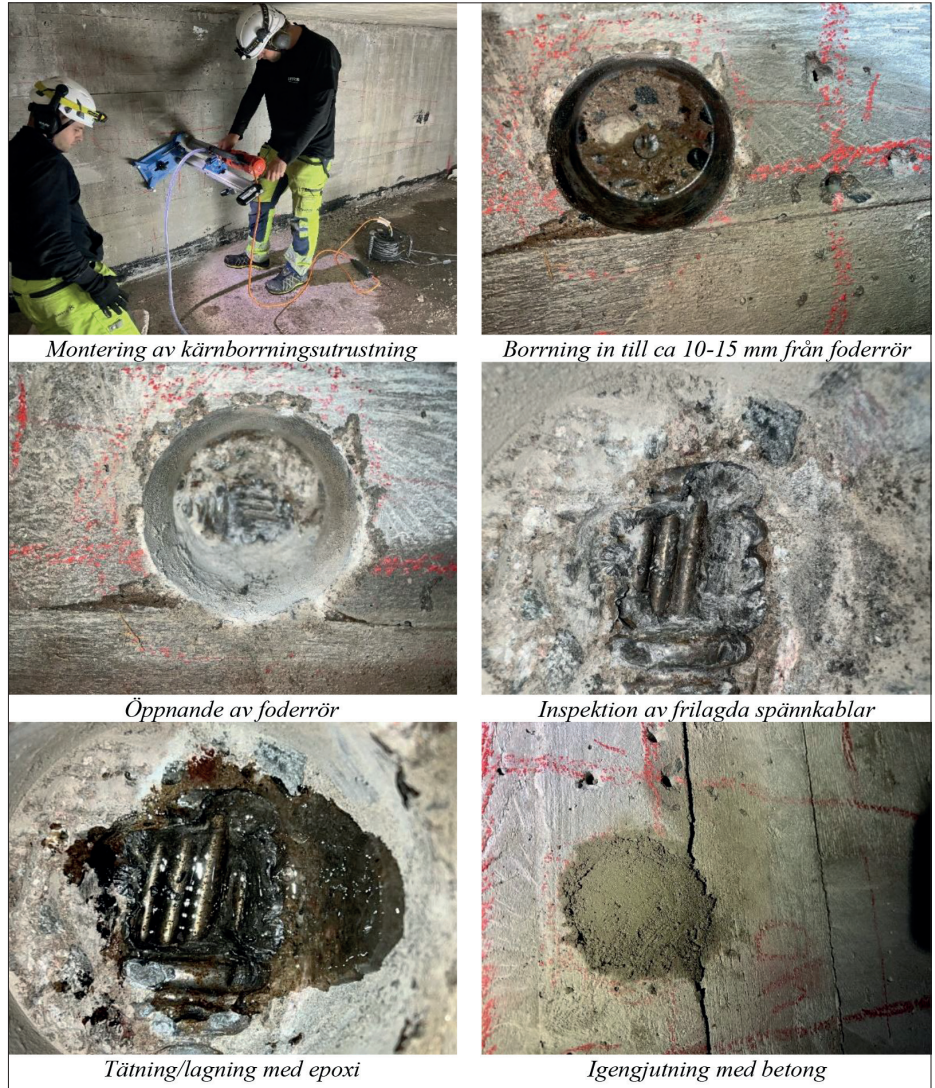
Figur 3: Borring i samband med verifiering. Normalt används en 80-100 mm kärnborr. I den högra delen visas frilagda kablar och hur det kan se ut i samband med hålrum i foderrören där fukt och syre kan komma åt.

Därefter kan man genomföra en selektiv kärnbörning och använda videskop för närmare undersökning. Borrhål med typiskt 80 - 100 mm i diameter borrar 10-15 mm framför foderröret. Först sonderas med en smalare borrar, vanligen diameter 16 mm, för att bekräfta avståndet. När sedan foderröret är frilagt öppnas det upp. En kamera, videskop, dokumenterar insidan av foderröret och den faktiska injekteringen, eventuella korrosionsprodukter och fukt-tillstånd kan kartläggas samt insamling av injekteringsbruk och även korrosionsprodukter kan genomföras. Öppningen repareras sedan med lämpligt cementbruk,

i vissa fall i kombination med epoxi. Borrning ger den avgörande visuella bekräftelsen men är tidskrävande, samt lokalt destruktiv och får därför begränsas till strategiska positioner som valts ut från den oförstörande provningen samt i överläggning med broägaren. Borrning för verifiering samt upplagning visas i figur 3.

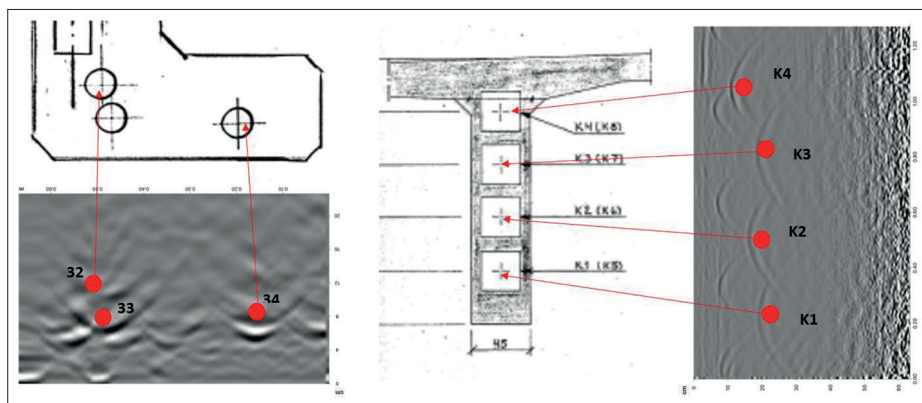
Figur 5: Skanningar för kartläggning av foderrörens placering.

Lokaliseringen genomfördes med täcksikt-mätare för armering och två GPR-system – ett för stora ytor och ett mindre system för trängre utrymmen. Över 200 GPR-linjer togs upp och kablarna markerades på ytan av betongbalkarna. I figur 5 visas en typisk skanning med GPR av foderrör i underflänsen. Här är skanningarna utförda från undersidan respektive från sidan av livet. De bågar som syns i figur 5 är reflektioner från armering och foderrör.

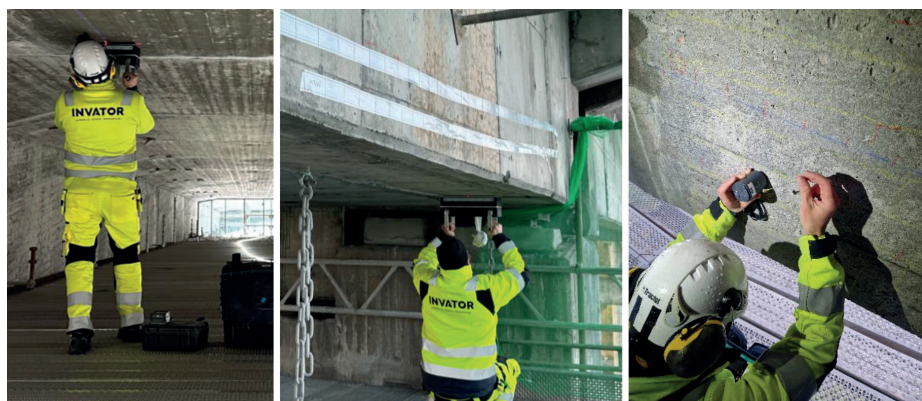
Figur 6: Undersökning med MIRA och IE.

Ultraljudsarbetet blev omfattande: omkring 4000 skanningar samlades och processades till 3D-grafik som färgkodades efter amplitud. Grönt/gult tolkades som fyllda partier; rött pekade på diskontinuitet. En kabel i både norra och södra balken gav tydliga röda zoner mellan stöd 9-10. IE-mätningar på dessa lägen visade reflektioner vid kortare avstånd än elementets fulla tjocklek, vilket styrkte hypotesen om hålrum. I figur 6 visas inspektion med MIRA och IE. I figur 7 visas resultat från skanningen av ett foderrör där det sannolikt finns hålrum.

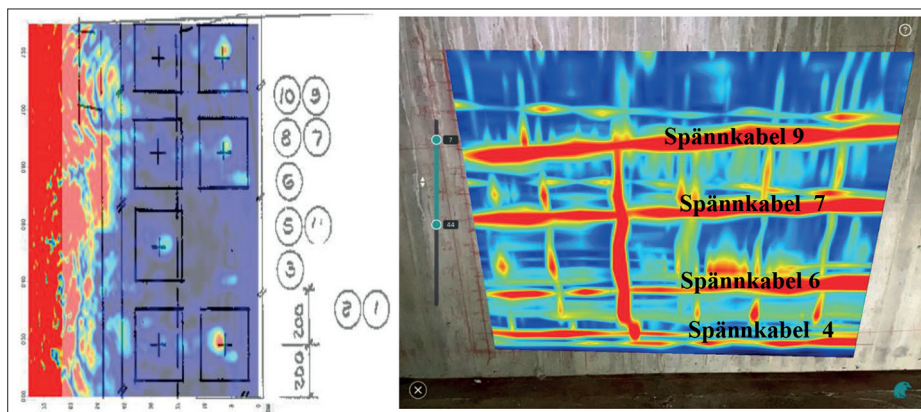
Figur 11: Placering av foderrör kartlagda med GPR.
