# Inspektion av broar med optiska hjälpmedel

## – En utvärdering av tre olika metoder

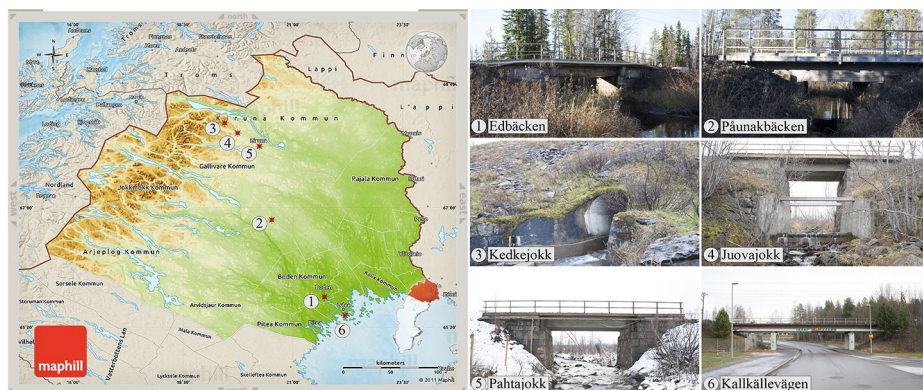
Figur 1: Broarnas geografiska läge samt foton på samtliga undersökta broar. Karta från "Maphill".

De broar som valdes ut för demonstration befinner sig samtliga på Malmbanan i Norrbotten och är i bruk. Pågående trafik stördes inte i samband med studien. Broarnas tillgänglighet varierade, där vissa var lättillgängliga (vägöverfart i stadsmiljö) medan andra var svårare att komma åt (avlägsna och med svår terräng). Fältstudien genomfördes under en relativt kort tidsperiod, 5 dagar, vilket då även infattade tid för resa. *Figur 1* visar fotografier tagna av de sex olika broarna samt deras läge på Malmbanan, broarna är numrerade i den ordningen de blev skannade.

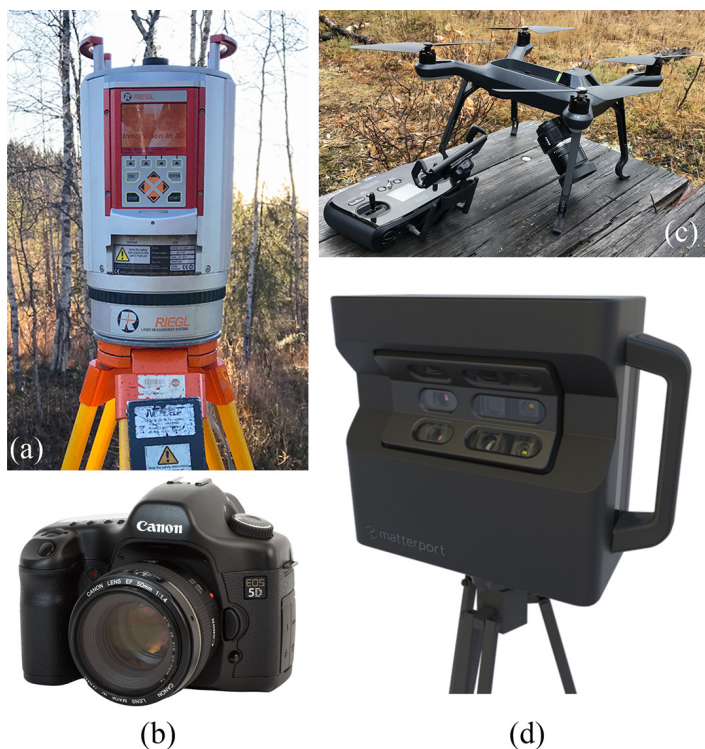
Figur 2: Utrustning: (a) TLS – RIEGL VZ-400; (b) CRP – Canon EOS 5D; (c) UAV – 3DR Site scan; och (d) IS – Matterport Pro2 3D.

kompletterades även med drönarfoton (unmanned aerial vehicle, UAV) tagna med en 3DR Site Scan drönare utrustad med en Sony R10C digitalkamera med 16–50 mm zoomobjektiv, se figur 2c. Denna kamera har en upplösning på 20.1 megapixel och en APS-C sensortyp. 3D-modellerna skapades med mjukvaran Bentley ContextCapture för foton tagna med kameran Canon EOS 5D Mark II och UAV.

Matterport Pro2 3D kamera, figur 2d, med tre infrarödsensorer som mäter djup tillsammans med visuell data (RGB) med 360° i horisontalplanet och 300° i vertikalplanet. Foton tas med en upplösning om 8092×4552 pixel. Utrustningen är trådlöst ansluten till en surfplatta som samlar upp data från skanningen. Utrustningens skanningsavstånd är 4.5 m för inomhusmiljöer och för utomhusmiljöer krävs fler positioner för skanning. För att undvika mätfel bör skanningen genomföras i skymning eller i samband med molnighet, det vill säga 30 min före soluppgång eller 30 min efter solnedgång, för att undvika infraröd strålning från solen. När skanningen är genomförd laddas data upp till en molntjänst, Matterport cloud service, som sedan registrerar data och skapar ett punktmoln baserat på denna.

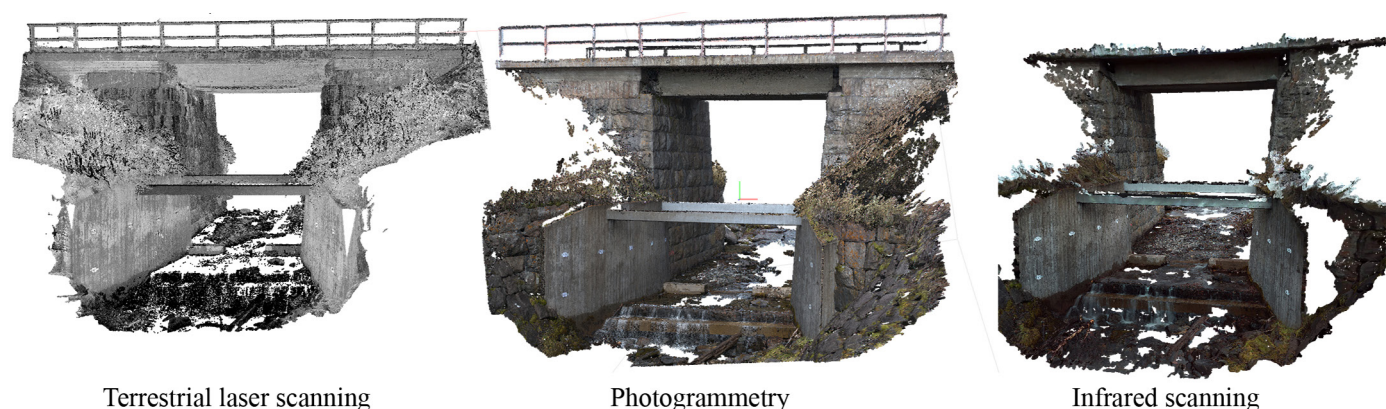
Figur 5: 3D modeller för bron över Juovajokk – Påunabäcken – skillnader i detaljnivå mellan de olika utvärderade teknologierna.

Det första steget för utvärdering omfattades av visualisering av de digitala modellerna inklusive detaljnivån från respektive optisk metod. 3D-modellerna för varje inspekterad bro, baserad på TLS-, CRP- och IS-teknologi, är redovisad i figur 3-7. Eftersom att överlappningen mellan foton (CRP) på bron över Edbäcken (den första bron som skannades) inte var tillräckliga kunde inte en 3D-modell skapas. Sedermera förekom även problem orienteringen av data från Matterportutrustningen (IS) på grund av för mycket bakgrundsljus.

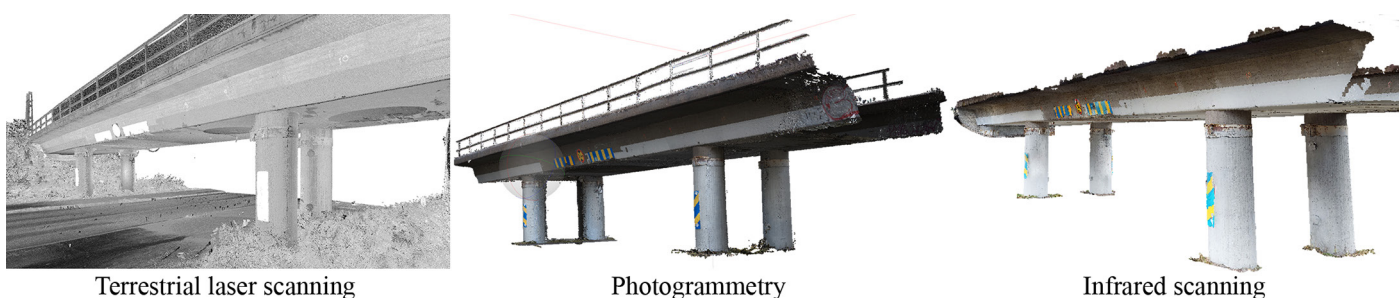
Figur 7: 3D modeller för bron över Kallkällevägen – skillnader i detaljnivå mellan de olika utvärderade teknologierna.

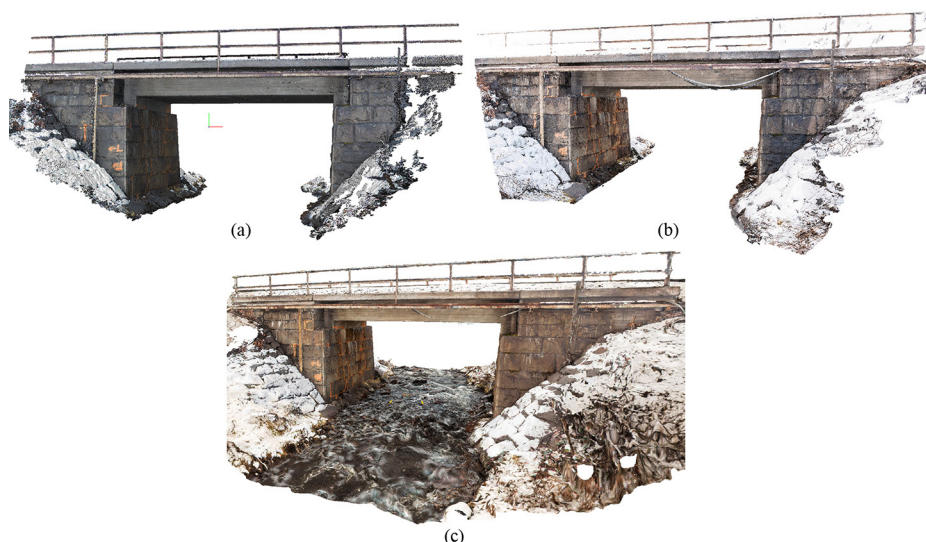
**Figur 8:** CRP modeller för bron över Pahtajokk: (a) Modell 1; (b) Modell 2 och (c) Modell 3.

- Modell 1 – Utvärdering av lag 1 med foton som lag 1 tagit (Agisoft PhotoScan Pro + Canon 5D)
- Modell 2 – Utvärdering av lag 2 med foton som lag 1 tagit (Bentley ContextCapture + Canon 5D)
- Modell 3 – Utvärdering av lag 2 med foton som lag 2 (Bentley ContextCapture + Canon 5D Mark II + 3DR Site Scan drone)

Baserat på resultaten från dessa tre olika modeller kunde ingen signifikant skillnad noteras, se figur 8. Detta indikerar på att kvaliteten och mängden foton (för att få överlapp) var tillräcklig för att skapa 3D-modeller, oberoende av de olika lagens tidigare erfarenheter. Detta är en viktig observation eftersom att

denna indikerar på att teknologin har en låg inlärningskurva och med lätthet kan införlivas även för användare med låg erfarenhet. Modell 3 omfattade även foton tagen med UAV vilket införlivade information om omgivning runt bron.
