# Oförstörande provning (OFP) av betongkonstruktioner

## – Verktyg för effektivare tillståndsbedömning

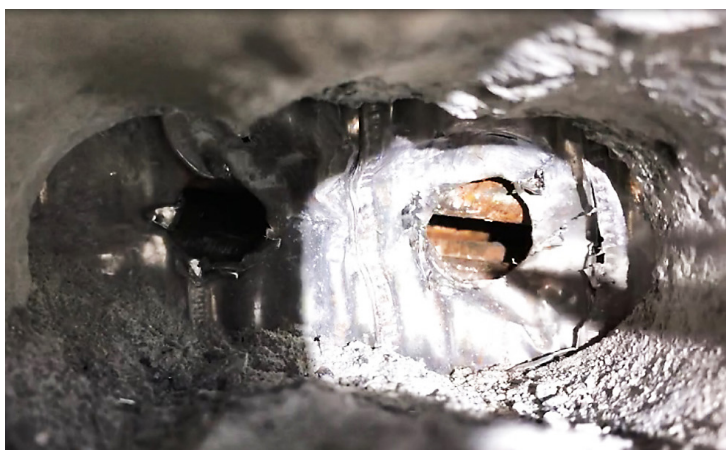
**Figur 4:** Delvis förstörande provning. Korrosionen framgår tydligt hos kablarna.

I figur 2 visas resultat från GPR mätningen där foderrören tydligt framgår samt i figur 3 visas bearbetade resultat från ultraljudsundersökningen. I figur 4 visas slutligen ett foto av spännkablar med pågående korrosion.

Undersökningen av den aktuella bron visade att problemet var både mer omfattande och allvarligt än vad som tidigare framkommit. Resultatet ledde fram till att bron temporärt förstärktes och en ny bro kommer att ersätta den gamla. Utan denna undersökning hade risken varit att man fortsatt använda bron med en möjlig kollaps som följd.
