Oförstörande provning av efterspända betongbroar

– Nya metoder för tillståndsbedömning och ökad säkerhet

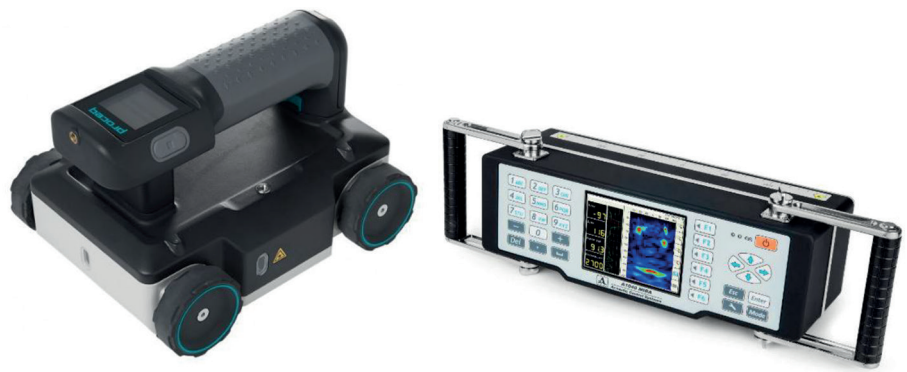
Foderrörens utsträckning kartläggs med georadar (GPR), se figur 2a. Elektromagnetiska pulser skickas ner i betongen och reflekteras vid gränser mellan material med olika dielektriska egenskaper, exempelvis stål/betong eller luft/bruk. Normalt kombineras två olika system: ett för större ytor och ett kompaktare instrument som kommer åt i trängre områden som till exempel hörn. Linjeskanningar ger reflektioner som tolkas till placeringar av foderrör. GPR är snabbt och kräver bara åtkomst från en yta, men i fuktig betong och vid tät armering minskar räckvidd och tolkningsbarhet. Metoden kan inte heller

Figur 2: a) GPR (Proseq) samt b) Tomografi (Ultraljud), (MIRA)

För att därefter preliminärt bedöma hålrum i foderrören används därför ultraljud av typen UPE (Ultrasonic Pulse Echo), till exempel MIRA-utrustning (finns även andra leverantörer), se figur 2b. Antennen, med många torrpunktsgivare, skickar in skjuvvågor i betongen och samlar data som 2D-scanningar var tionde centimeter längs mätsträckan. Genom att kombinera dessa sektioner skapas 3D-modeller som

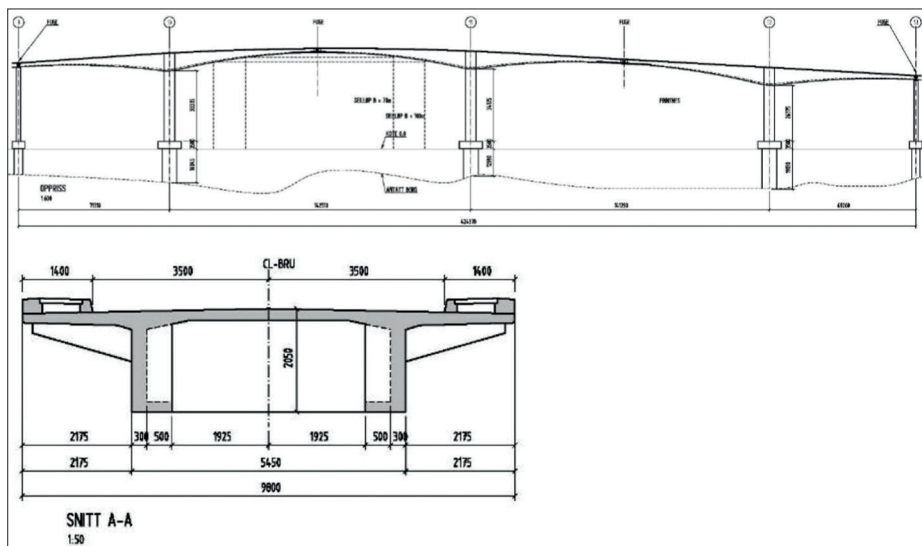
Figur 4: Längd- och tvärsnitt av Gisundsbron.
